Yüksek Gerilim Güç Şebekesinde Oluşan İç ve Dış Kaynaklı Arızaların Analizi

Yiğit Esen^{1*}, Serhat Berat Efe²

Analysis of Internal and External Faults Occur in the High Voltage Power Grid

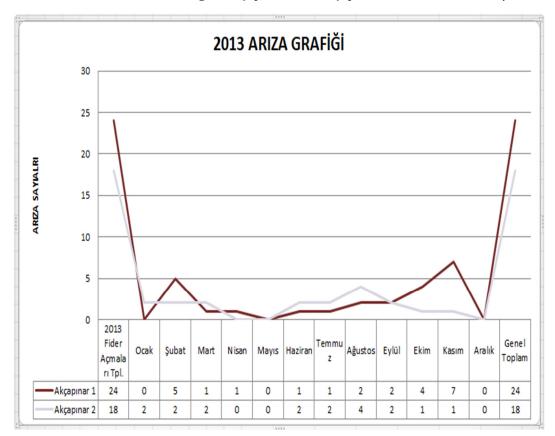
Tablo-1: UEDAS Bandırma Bölgesi Akçapınar-1 ve Akçapınar-2 Fiderleri Arıza Sayıları

2013 yılı Bandırma TM-3 verileri göz önüne alındığında Akçapınar-1 Fideri üzerinde 24 adet ve Akçapınar-2 Fideri üzerinde 18 adet olmak üzere toplamda 42 adet arıza meydana gelmiştir [13-14]. Arıza açma sebepleri göz önünde bulundurulduğunda büyük çoğunluğunun anlık arızalardan kaynaklı olduğu görülmektedir. Anlık arızalar genellikle geçici arızalar olup iç kaynaklı yani hat üzerindeki özel müşterilerden gelmektedir. Arıza süreleri de ele alındığında uzun süreli arızalar genellikle dış kaynaklı olup kesinti süreleri ve onarım çalışmaları uzun sürmektedir.

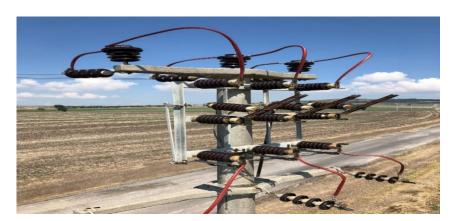
Şekil 3. UEDAS Bandırma Bölgesi Doğruca Hattında Bakımı Yapılan HSTA ve Atlamalar

Bir elektrik dağıtım sisteminde kullanılan vazgeçilmez elektriksel ekipmanlarda birisi de hat başı sigortalı topraklı ayırıcıdır (HSTA). HSTA' lar branşman noktalarındaki hat başlarında ve trafo direkleri üzerinde trafo koruma amacıyla kullanılmaktadır. Koruma işlemlerini ayıcı üzerine montaj edilen sigortalar sağlamaktadır. Ayırıcıların zamanla oksitlenmesi, bakımsızlık nedeniyle hareketli aksamlarının çalışmaması, toprak bağlantılarının kopması, oksitlenme, ekonomik ömrünü tamamlama, ayırıcı kolunun arızalanması gibi durumlarda şebeke arızlarına sebebiyet vermektedir. Şekil 3' te bakımları yapılmış bir HSTA görünmektedir.

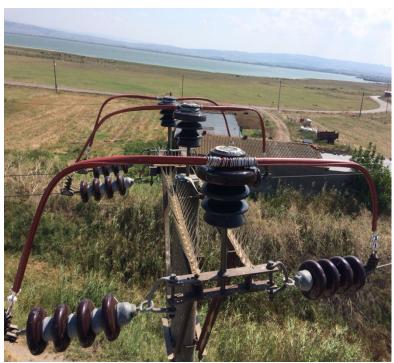
Şekil 4. UEDAS Bandırma Bölgesi Kuşcenneti Sıkı Bağ, Giydirme ve Kuşkonmaz Çalışması

Özellikle bölgemizde (Bandırma-Manyas-Gönen) göçmen kuşların göç güzergâhlarında yer almaktadır. Göçmen kuşlar dışında yırtıcı kuşların da yaşam alanında bulunmaktadır. İletkenlere veya direklere konan

kuşlar şebekede faz-faz veya faz toprak kısa devreleri yaratarak arızalara sebep olabilmektedir. Bunlarla ilgili özellikle bölgemizde çok fazla arızalar oluşmaktadır. Bu sebeplerle bölgesel olarak kuş konmaz uygulamaları, bağlantı eklerinin atlamaların izolasyon malzemeleri ile kaplanması ve pim yükseltme çalışmaları yapılmaktadır.

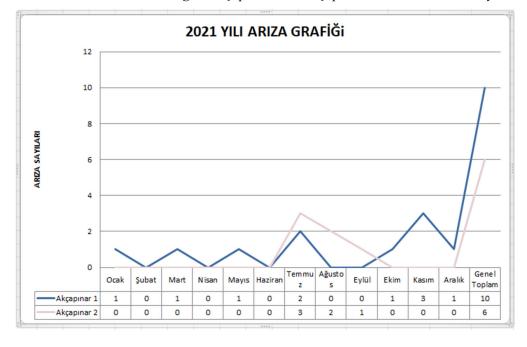
Tablo-2: UEDAS Bandırma Bölgesi Akçapınar-1 ve Akçapınar-2 Fiderleri Arıza Sayıları

2021 yılında Bandırma Akçapınar-1 ve Akçapınar-2 Fiderleri üzerinden Bandırma TM-3' e Akçapınar-1 üzerinden 10 ve Akçapınar-2 üzerinden 6 adet toplamda 16 adet kesinti meydana gelmiştir. Arıza sayıları değerlendirildiğinde yıllar içerisinde farklılıklar her ne kadar farklılık gösterse de yapılan çalışmaların olum sonuçları gözlenmektedir. Ayılar üzerinden yola çıkıldığında yıllık 42 adet TM' ye vuran arıza sayılarından yıllık 10-20 sayılara kadar düşürülmüş ve bazı yıllarda 5 adet geçmemiş ve bazı yıllarda ise TM de hiç kesinti yaşanmamıştır.
